Comuni di:
Chiarano
Gorgo al Monticano
Portobuffolè
 Provincia di Treviso
 Regione Veneto

P.A.T.I.
 Piano di Assetto del Territorio Intercomunale

Elaborato: R 05

RELAZIONE GEOLOGICA

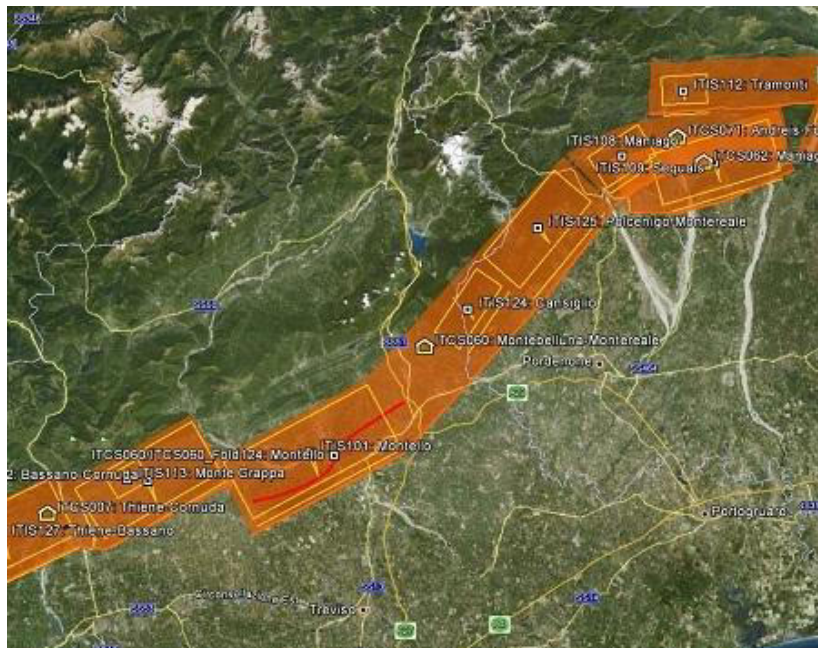
Figura 7: Zona sismogenetica 905 e le DISS collegate

Il territorio italiano è stato dapprima suddiviso in zone sismogenetiche nel 1996 (ZS.4) poi, a seguito ad approfondimenti di carattere geofisico e di analisi del patrimonio informativo sui sismi storici (principalmente DISS e CPTI), nel 2004 è stata apportata una sostanziale revisione al documento che ha consentito la predisposizione della zonazione ZS.9 che individua complessivamente sul territorio italiano 42 zone-sorgente [Meletti et al., 2004] in cui, per ogni singola zona, sono definiti i principali meccanismi focali, le modalità di fagliazione ed i sismi più significativi associati e presenti nei dbase citati in precedenza. (vedi Figura 7).
